赛得利(中国)纤维有限公司
码头至 SCN 综合管廊项目（运煤部分）

安全设施竣工验收评价报告

报告完成时间：二〇二四年八月二十八日

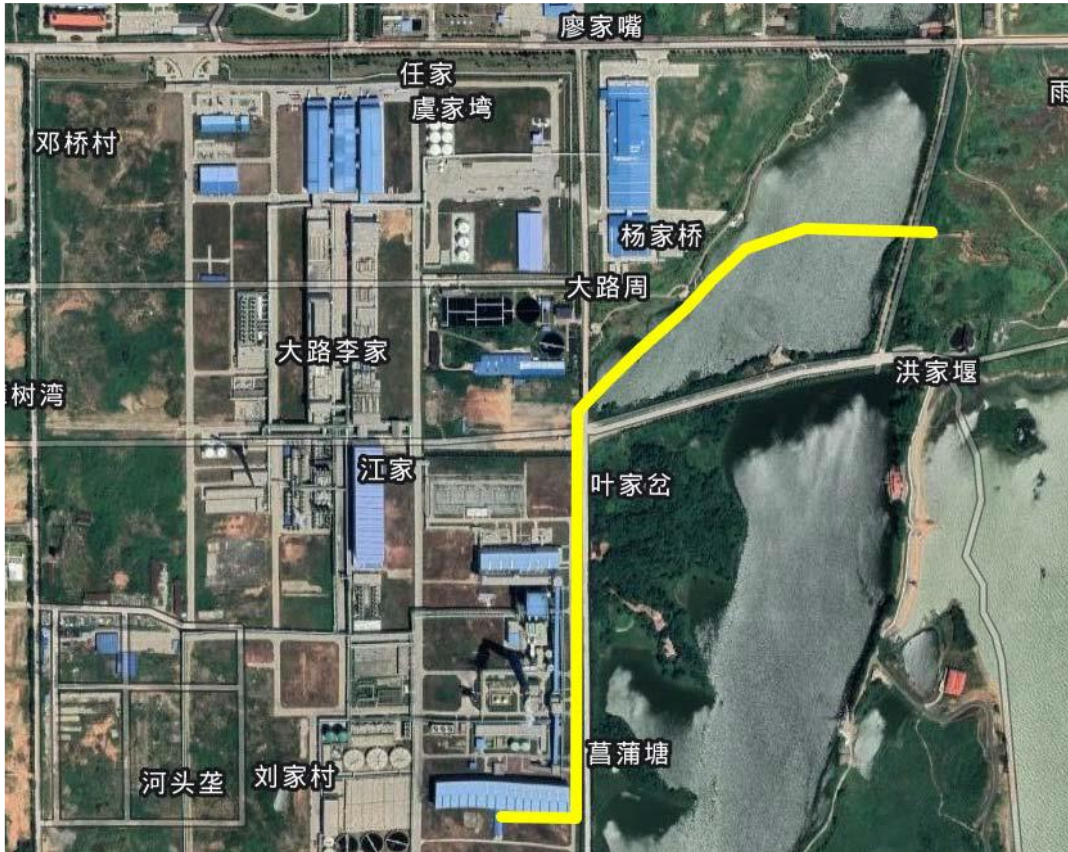
图 2.3-2 周边环境图

该项目所在区域为工业区，区域分布有市政道路、湖泊、园区污水处理厂、架空电力线等。运煤带式输送机从码头区域 T3 转运站接出，向西跨过规划疏港路、洪湖、雨霖路，再向南至电厂干煤棚东侧 1 号转运站。综合管廊沿线周边环境图 2.3-2：综合管廊途径路线上，疏港路东侧有沿道路南北走向的 10kV 架空电力线（杆高约 10m），雨霖路有沿道路南北走向的 10kV 架空电力线（杆高约 10m）。#1 转运站与干煤棚外墙

方位	周边建构筑物	管廊工程	实际距离(m)	规范距离(m)	依据标准	备注
西	干煤棚	T1 转运站	5.3	4	《建筑设计防火规范 2018 年版》GB50016-2014 第 3.4.1 条	
东	10kV 架空电力线（杆高约 10m）	综合管廊	18	-	-	
南	10kV 架空电力线（杆高约 10m）	综合管廊	20	-	-

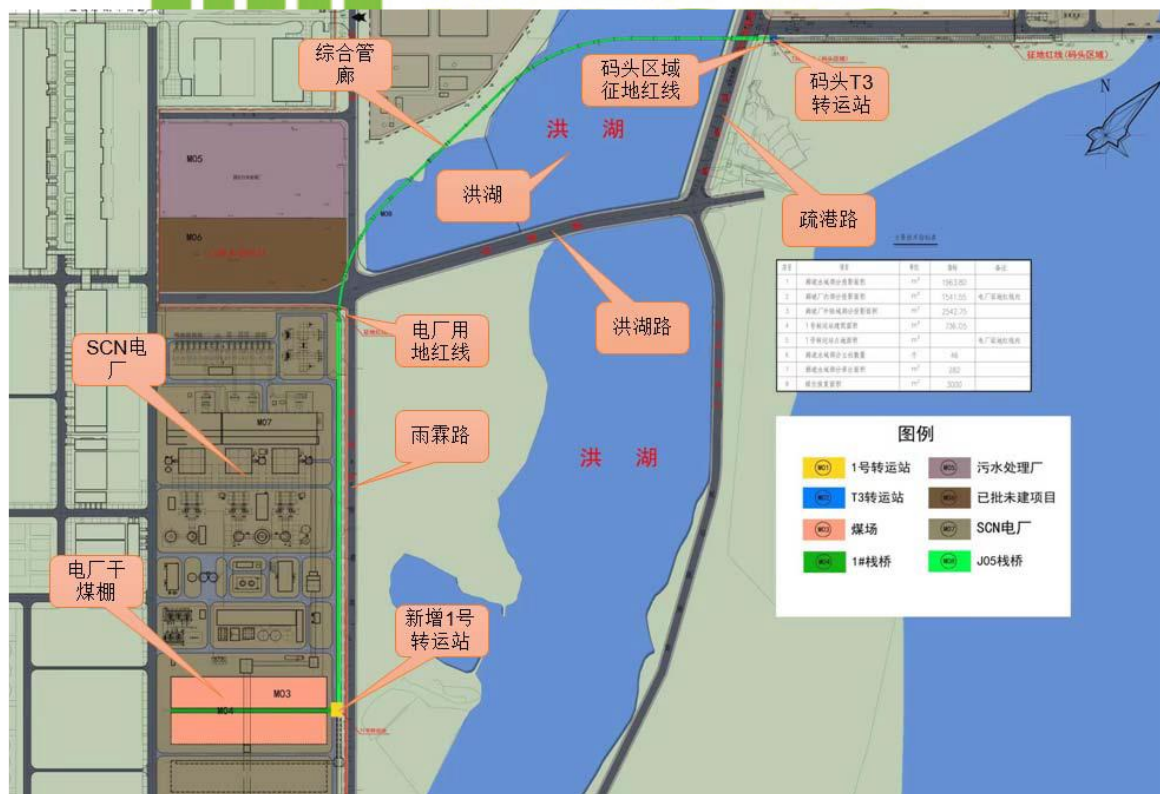
距九江市区12公里。本项目综合管廊从码头区域T3转运站接出，向西跨过规划疏港路、洪湖、雨霖路，再向南至赛得利(中国)纤维有限公司自备电厂干煤棚(原有设施)。J05综合管廊长约1350m，宽3.24m(过渡段宽：尾部4.61m/头部4.71m)，其中跨洪湖水域部分647m，SCN电厂厂内部分580m，跨路及其它部分123m。竖向布置：主要建筑物的室内地坪设计标高高于室外标高0.30m。各场地竖向布置采用平坡式的布置形式，场地排水坡度为3~5%。场地排水采用平坡式，场地雨水通过原场地自然散排。厂区内新建1号转运站地面标高25.40m，厂区外T3转运站地面标高22.50m，洪湖水面标高约17.20m，疏港路规划路面标高22.00m，雨霖路路面标高21.00m。J05栈桥与规划疏港路净空高大于6.6m，与洪湖水面净空约12m，与雨霖路净空约8.7m，因此J05栈桥下道路、水域满足车辆、船舶安全通行要求。本工程输煤栈桥的综合管廊架上设置了1根DN150生活污水管道和1根DN200的初期雨水管道，用于转输码头区域的生活污水和初期雨水，由T3转运站至SCN纤维厂区污水处理站（原有设施）。
