前 言

余江县云峰石英砂岩有限责任公司成立于 2007 年 8 月 23 日，统一社会信用代码：91360622664777736W，地址位于江西省鹰潭市余江县锦江镇工业园区，经济类型为有限责任公司（自然人投资或控股），营业期限自 2007 年 8 月 23 日至 2023 年 6 月 20 日，法人代表为刘敏华，经营范围为：硅石矿开采、销售。

余江县云峰石英砂岩有限责任公司拟将开采标高由+105 米至+80 米扩深到+105 米至+65 米，生产规模由 3 万吨/年提升到 10 万吨/年。为此，2021 年 6 月委托江西省核工业地质局二六五大队对余江县云峰石英砂岩有限责任公司冶金用石英岩矿+105m 至+65m 标高饰面用花岗岩矿体进行勘查，提交了《江西省余江县云峰石英砂岩矿储量地质报告（扩深）》，整个矿区保有资源储量（KZ）42.65 万吨。并于 2021 年 10 月委托核工业鹰潭工程勘察院编制了《江西省余江县云峰石英砂岩矿矿产资源开发利用、地质环境恢复治理与土地复垦方案》，以下简称《三合一方案》。

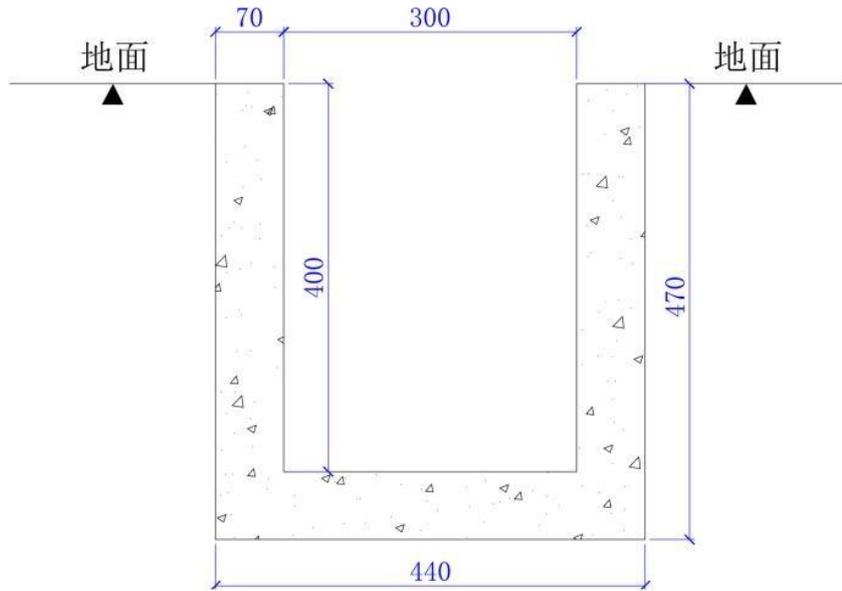
截排水沟横断面图

《三合一方案》拟在采场坡顶和北侧依地势修建一条截排水沟连接工业
场地里暗渠，长共 570m，矩形断面，0.4m（深）×0.3m（宽）。

注：图中尺寸单位均为mm

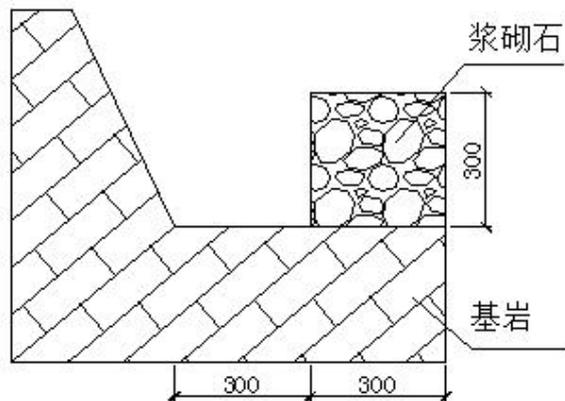
平台内侧硬化排水沟断面图

平台内侧每隔高差 20m（每 2 个台阶）采取硬化墙形成排水沟。

1:20

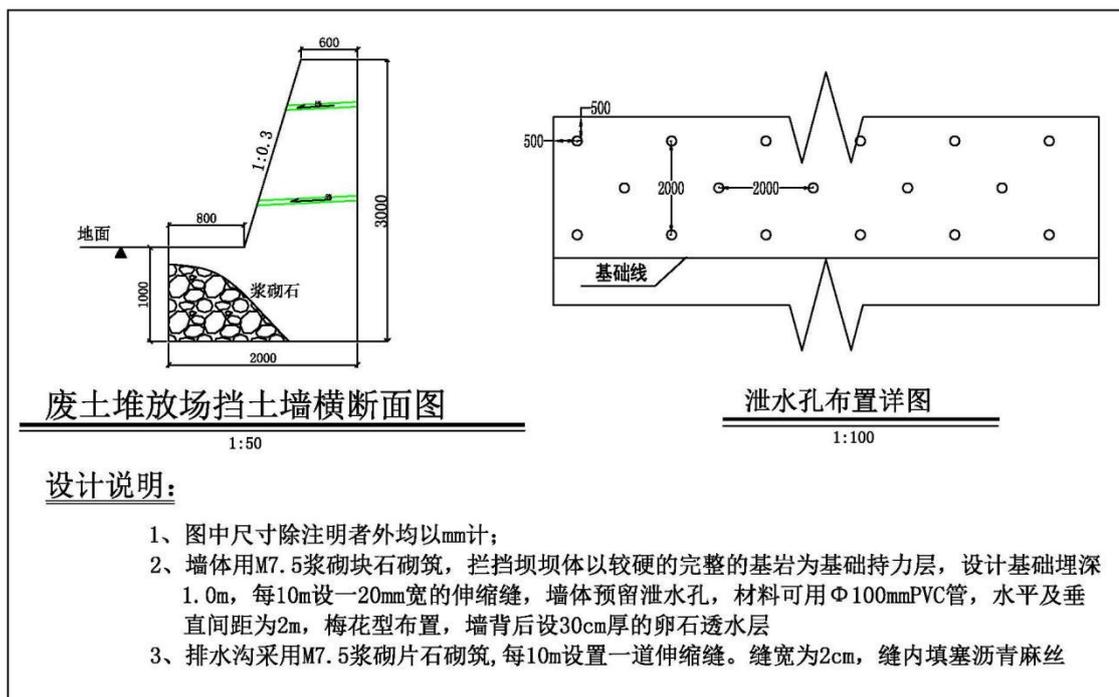
图 2-5 挡土墙设计示意图

在废土堆放场开口处设置一块石挡土墙，挡土墙采用 M7.5 浆砌块石砌筑，墙体高度为 3m，顶宽 0.6m，面坡坡率 1:0.3，墙趾台阶宽度 0.8m，基础深 1m，挡土墙断面积 3.8m²。墙体沿纵向每隔 10m 设一道伸缩缝，缝宽 2cm，缝内采填塞沥青杉板。墙后设置厚约 0.3m 反滤层，墙体预留泄水孔，材料可用Φ110mmPVC 管，泄水孔降坡 5%，水平和垂直间距为 2m，呈梅花型布置，泄水孔按地面以上高 0.5m 开始布设。

堆放场的挡土墙长共 40m，浆砌块石工程量：152m³，基础开挖方量约 80m³，伸缩缝面积 15.2m²，泄水管长约 36m，反虑层约 24m³。

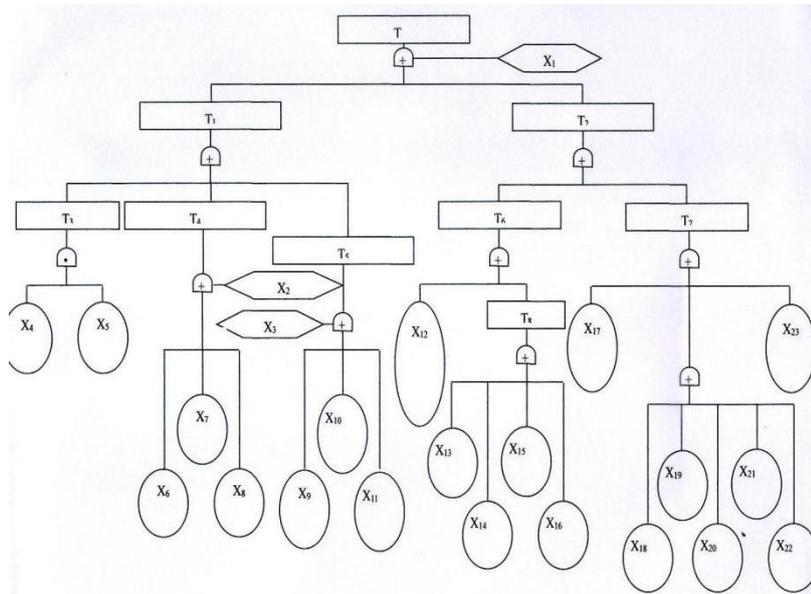
相关统计资料表明，爆破飞石是造成爆破事故发生的主要原因之一。为进一步分析爆破飞石伤人事故，采用安全系统工程分析理论，对露天采场爆破作业造成爆破飞石伤人事故进行事故树分析。见下图。

注：T:爆破作业飞石伤人事故；T₁ 非正常爆破；T₂: 正常爆破；T₃-安全掩体因素；T₄: 外来杂电因素引起早爆；T₅: 装药、堵塞引起早爆；T₆: 在警戒区内受伤害；T₇: 在警戒区外受伤害；T₈: 误入警戒区；X₁: 飞石击中人体；X₂: 电流达到引爆；X₃: 达到爆炸状态；X₄: 检查管理不力；X₅: 掩体存在缺陷；X₆: 爆区有雷电；X₇: 起爆区杂电；X₈: 爆区有感应电；X₉: 装药时撞击雷管；X₁₀: 装药时撞击炸药；X₁₁: 边打眼边装药；X₁₂: 警戒区

内有宿营地或其他工地；X₁₃：无安全警戒线；X₁₄：无爆破信号；X₁₅：爆破信号不清；X₁₆：路口无安全岗；X₁₇：软夹层不利断裂面；X₁₈：抵抗线不合理；X₁₉：堵塞长度不够；X₂₀：临空面选择不当；X₂₁：装药量过大或过小；X₂₂：起爆网路窜段；X₂₃：警戒区过小。

通过爆破飞石伤人事故树分析，评价露天采剥作业单元。
