## 前 言

# 1 评价对象与依据

评价对象：江西省余江县锦江镇山底李家石英砂岩矿。

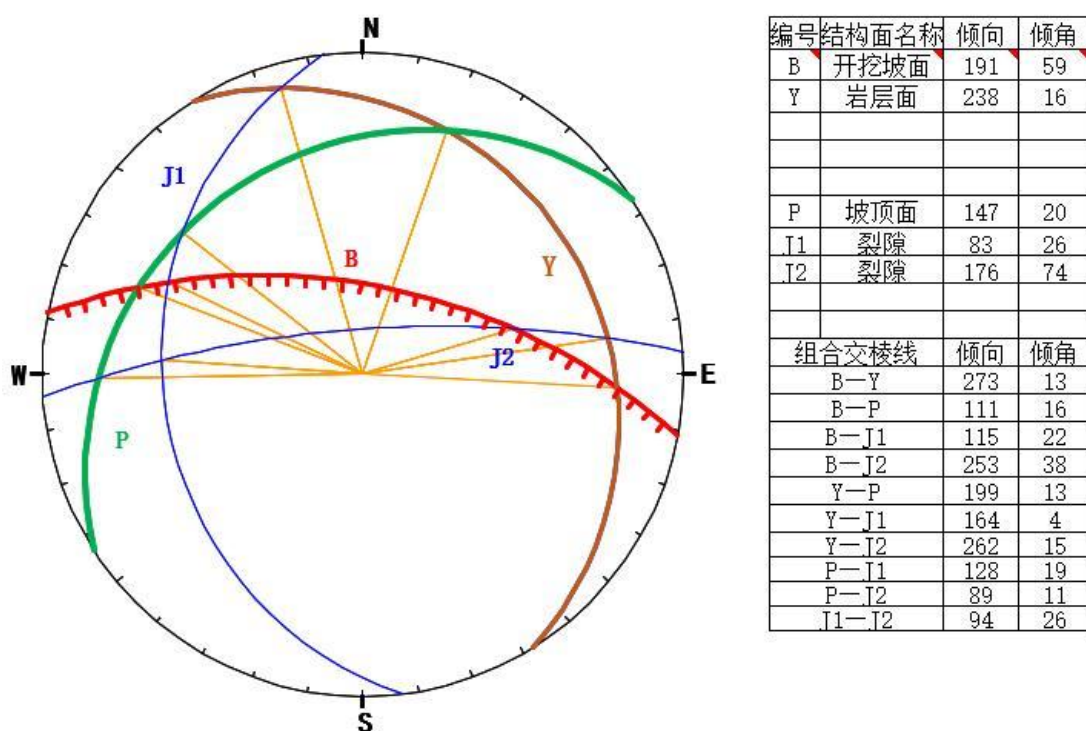
图 3-3NQP3 赤平投影分析图

NQP3: 位于矿区北侧，切坡宽 152m，切坡高度 42m~59m，切坡坡向约 191°，最终边坡角 59°。所处自然斜坡坡高 44.5m，自然斜坡坡向 147°，坡度约 15°~25°，岩性为石炭系下统梓山组石英砂岩，岩层产状为 238°∠16°，残坡积层平均厚度约 0.5m，强风化层平均厚度约 0.5m，组成边坡岩性为石英砂岩，属岩质边坡。主要发育有两组，一组裂隙 J1: 83°∠26°，另一组 J2: 176°∠74°。经赤平极射投影分析（图 3-3），两结构面 J1、J2 的交点 M 与人工边坡投影弧 B 的对侧，说明结构面组合交线的倾向与边坡倾向相反，Q 边坡总体上是属于稳定。但该人工边坡高陡，局部会有松散的石块，在降雨、开挖等因素条件下，有发生崩塌的可能性，矿方人员应注意落石危险。

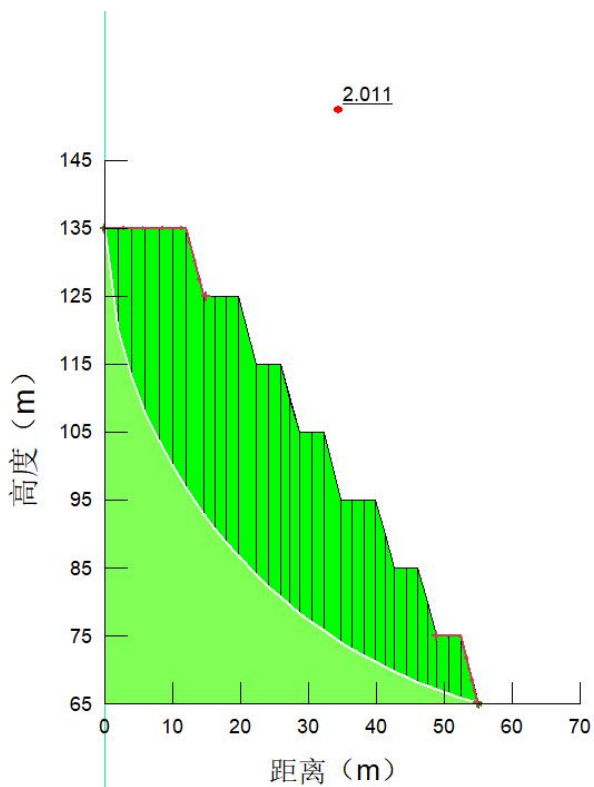
图3-6剖面A-A'滑动面图

计算中按照表 3-3-6 岩土力学参数，采用 bishop 法、Morgenstern-price 法（按《非煤露天边坡工程技术规范》GB51016-2014 第 5.2.10 规定）对采区剖面按天然及饱和（降雨）两种情况进行了稳定性计算，整体边坡的安全系数都大于允许安全系数 1.10。结果如表 3-3-7 和图 3-6 所示。

剖面	工况	安全系数		
		简化的bishop	Morgenstern-price	平均值
A-A'	正常工况（天然）	2.382	2.936	2.657
	正常工况（饱和）	2.011	2.483	2.247

Bishop法

Morgenstern-price法

(a)天然情况

(b)饱和情况
