1 评价对象与依据

评价对象：江西有色冶金建设有限公司采掘施工作业。

评价范围：本次评价对江西有色冶金建设有限公司非煤矿山采掘施工作业的基本条件及安全管理、安全保证体系、施工设备（不含危险化学品、炸药库、选矿厂和尾矿库）进行现状评价。

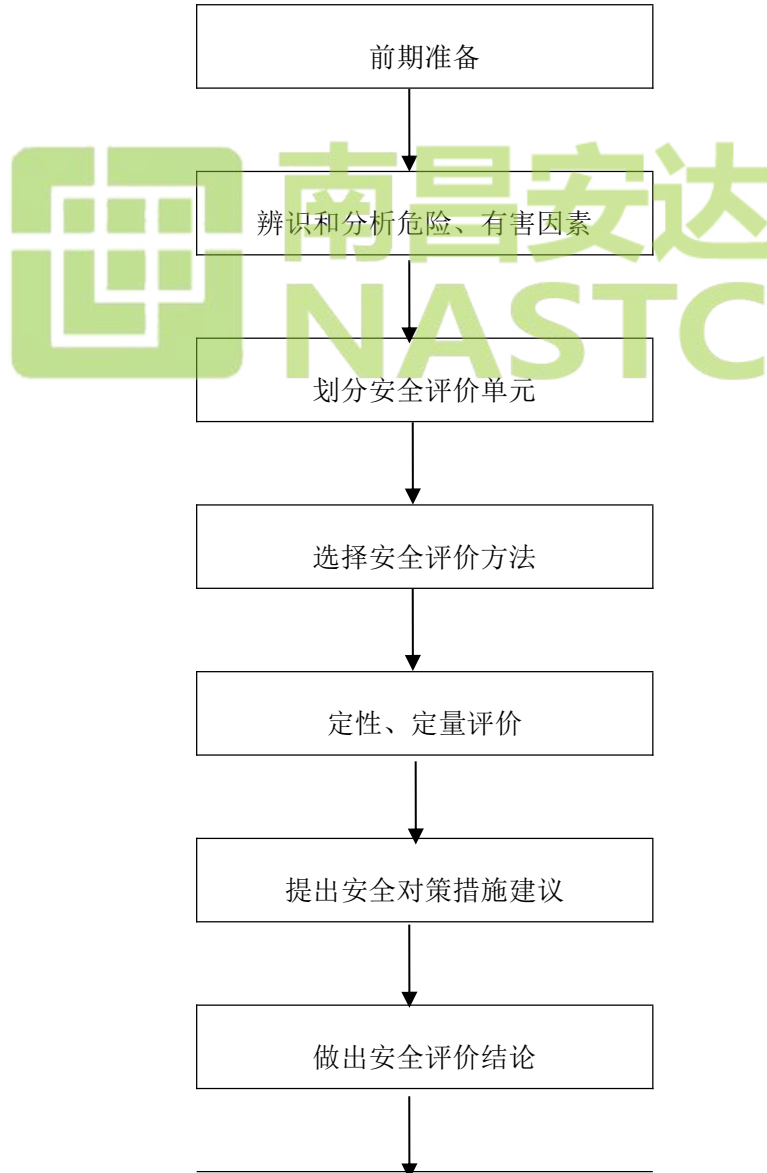
图 1.4-1 安全现状评价程序框图

本次安全现状评价程序包括：准备阶段，危险、有害因素辨识与分析；划分安全评价单元；选择安全评价方法；定性、定量评价；提出安全对策措施及建议；做出安全现状评价结论；编制安全评价报告（评价程序见图1.4-1）。

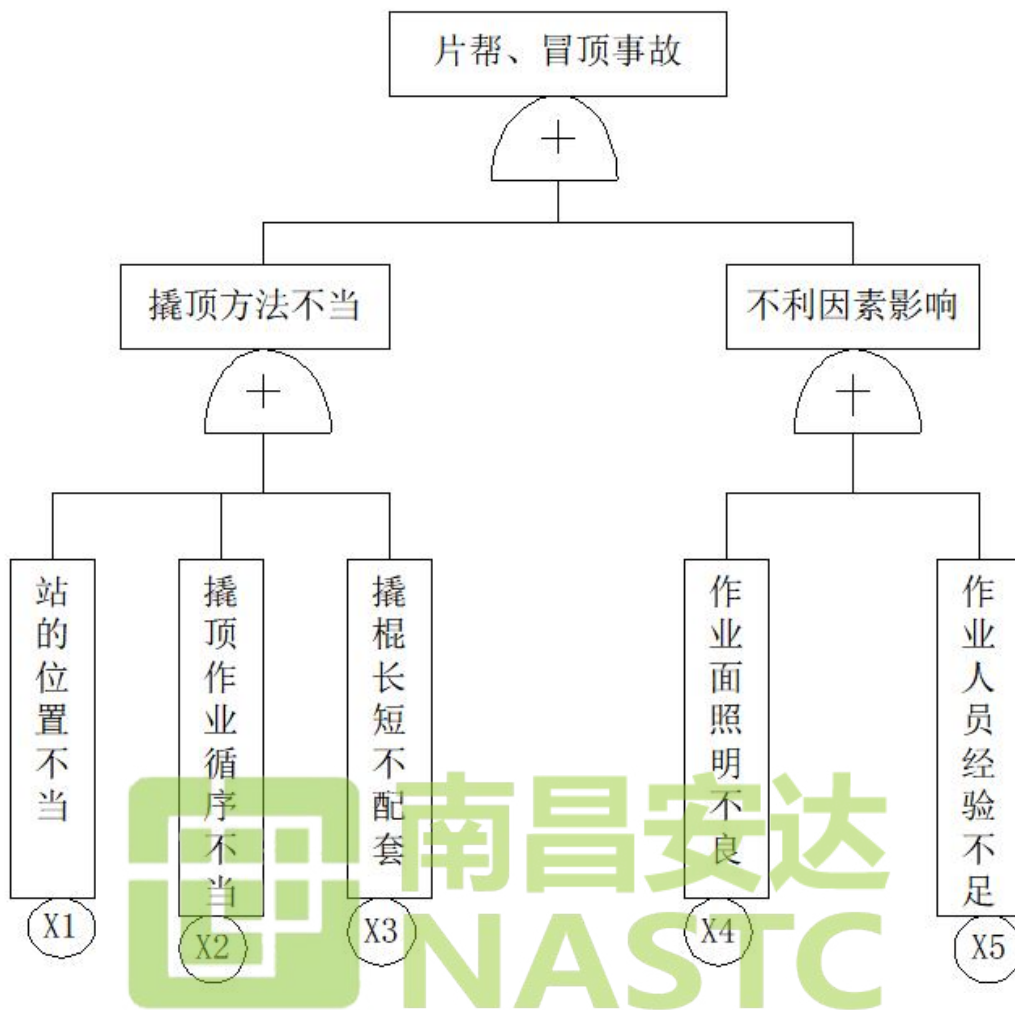
图 5.2-1 敲帮问顶片帮冒顶事故树

敲帮问顶时顶板岩石突然发生片帮冒顶是经常发生的事故类型,据分析,该类事故主要是由于敲顶方法不当以及敲顶作业面不良引起的,敲帮问顶事故树如图 5.2-1 所示。

根据图 5.2-1 所示的事故树图，求得的最小割集为：

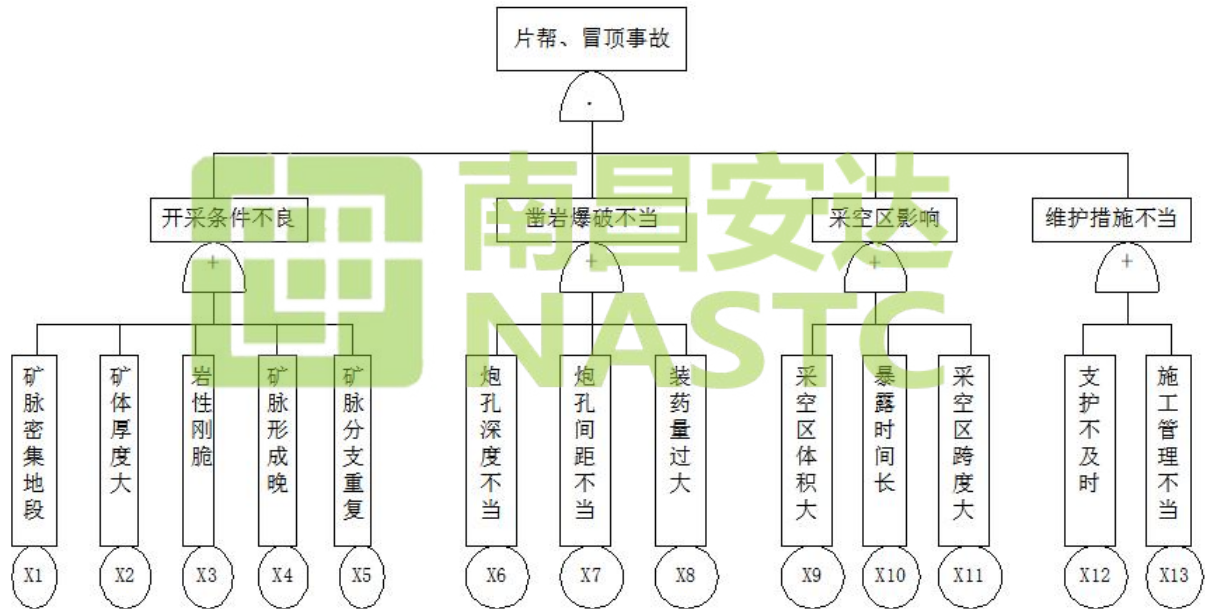
图 5.2-2 采矿过程中片帮、冒顶事故树

- (1) 不良的开采技术条件；
- (2) 不合理的凿岩爆破施工；
- (3) 采空区的影响；
- (4) 支护不及时，维护措施不当。

由此构造的事故树如图 5.2-2 所示。

根据图 5.2-2 所示的事故树图，可以求得采矿过程中发生片帮冒顶的最小割（径）集。最小割集的数目有 75 个，分别为：
